**Proiect de HOTĂRÂRE nr. 19/22.01.2026**  
**privind aprobarea trecerii din domeniul public în domeniul privat**  
**al municipiului Giurgiu a unui imobil**  
**situat în intravilanul Municipiului Giurgiu în vederea scoaterii din funcțiune,**  
**casării și valorificării**

**IMOBIL STR. NICOLAE BĂLĂNESCU NR. 58**

**Mun. Giurgiu, Str. Nicolae Bălănescu, Nr. 58**

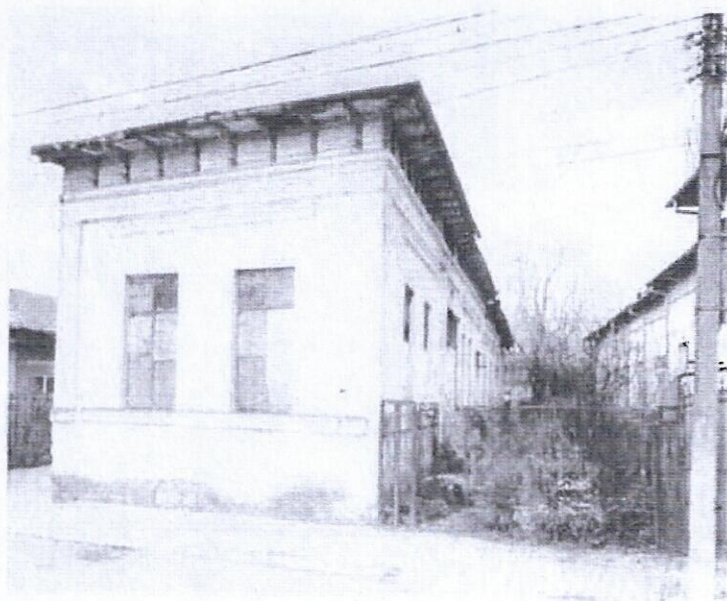
Fig. 2. Imobilul investigat.

Imobilul expertizat (fig. 2) are regimul de inaltime S+P, se prezinta in stare avansata de degradare (portiuni de zidarie si tamplarie lipsa), la data realizarii prezentei documentatii fiind propus spre demolare.

Imobilul expertizat are regimul de inaltime S+P, se prezinta in stare avansata de degradare (portiuni de zidarie si tamplarie lipsa), la data realizarii prezentei documentatii fiind propus spre demolare.

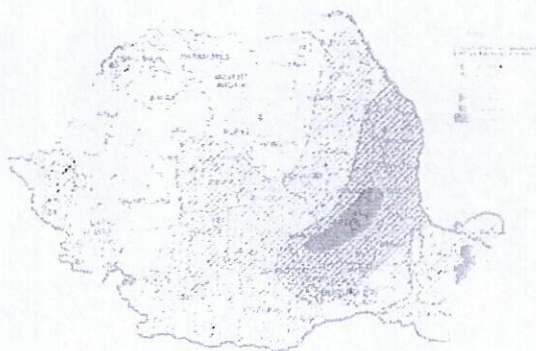
Fig. 5. Zonarea seismica a teritoriului Romaniei.

Conform hartii de macrozonare seismica a teritoriului Romaniei, anexa la SR 11100/1-93 „Zonarea seismica a teritoriului Romaniei”, perimetrul cercetat se incadreaza in macrozona de intensitate  $7_1$ , cu perioada de revenire de 50 de ani (fig. 5).
